BULLETIN COMMUNAL

Juin 2022 n° 108

Inondations

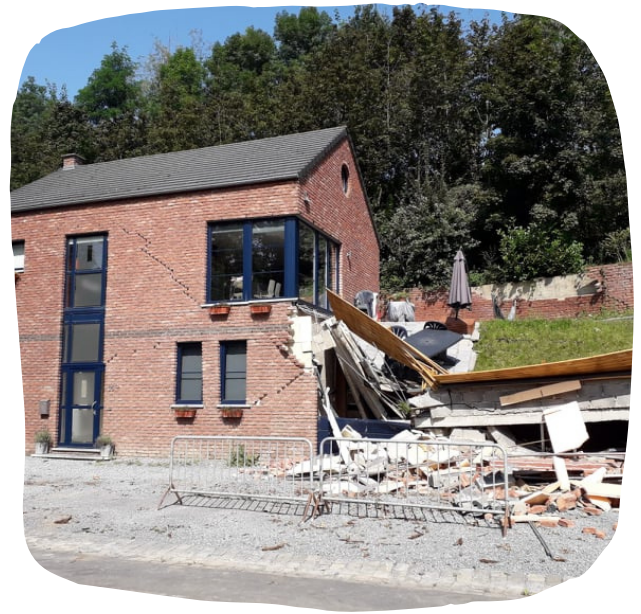
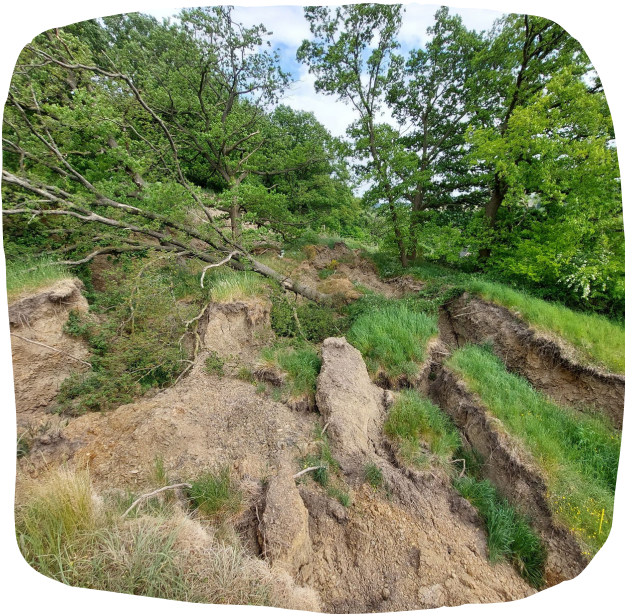
- A partir du **07.08.2021**, le service technique communal a planté des repères et a commencé à prendre des **mesures quotidiennes** de l'avancée du **glissement de terrain**. Cela permet d'observer que d'une manière générale, le glissement progresse d'environ 3cm/jour. Cette mesure varie notamment en fonction des conditions climatiques.

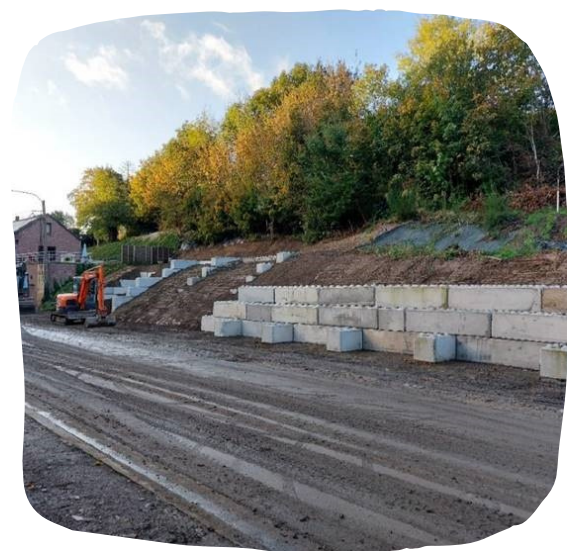
- **Du 06.10.2021 au 15.10.2021**, la maison du 35B a été démolie et des dispositifs de stabilisation (blocs de béton) ont été mis en place.

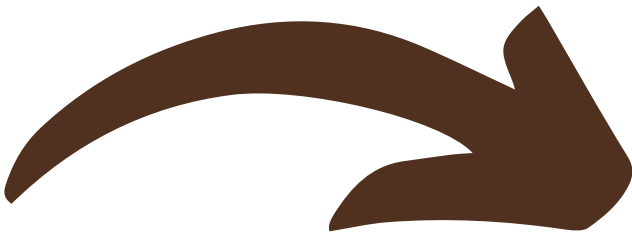
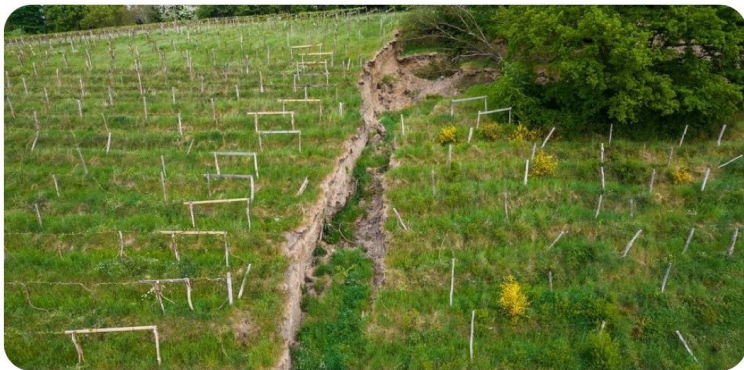
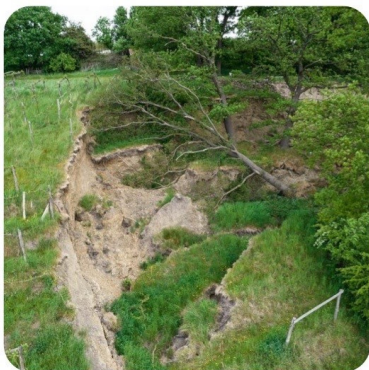
Photos de " Dragodeus "

Les investigations préconisées sont des investigations ponctuelles avec la réalisation de forages et la mise en place de piézomètres, et des investigations géophysiques permettant d'avoir une vue d'ensemble du glissement.

Le **tracé du glissement de terrain** a traversé les garages de l'immeuble du 35B, la ligne de rupture se trouve à la transition entre les garages et le bâtiment principal. La poussée des terres sur le mur du garage a fortement augmenté et un glissement d'ensemble du garage s'est produit. Par effet d'entraînement, cela a induit des désordres également dans le corps de l'habitation.

- Les mouvements ont continué et les désordres dans le garage du 35B ont augmenté avec un effondrement progressif de différentes parties de ce dernier. Le **04.09.2021**, **le garage s'est complètement effondré.**

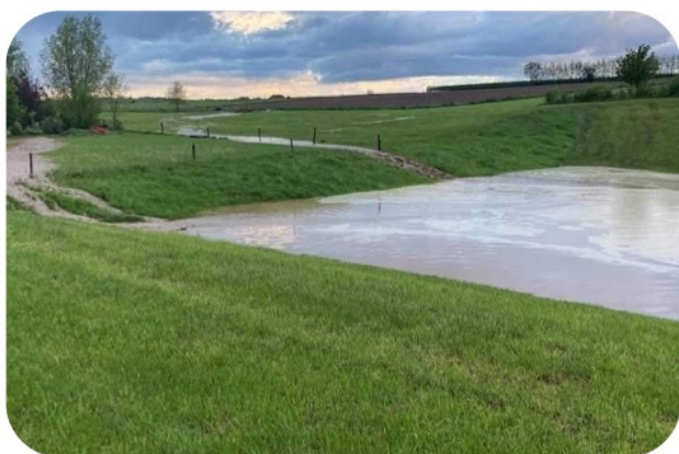
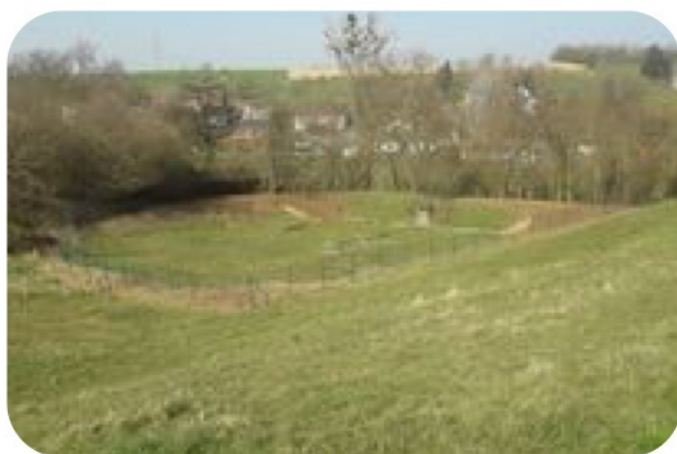
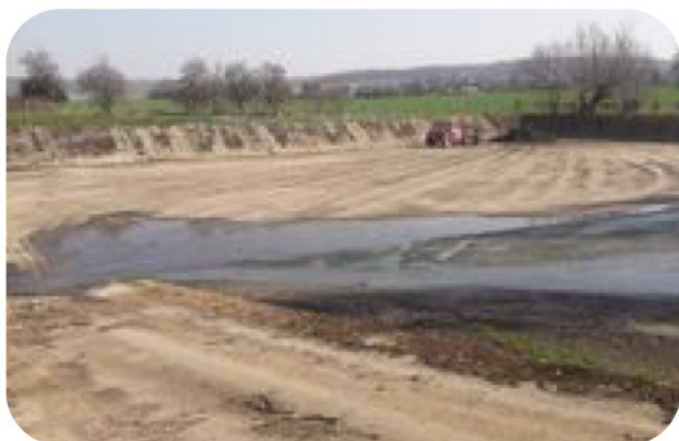
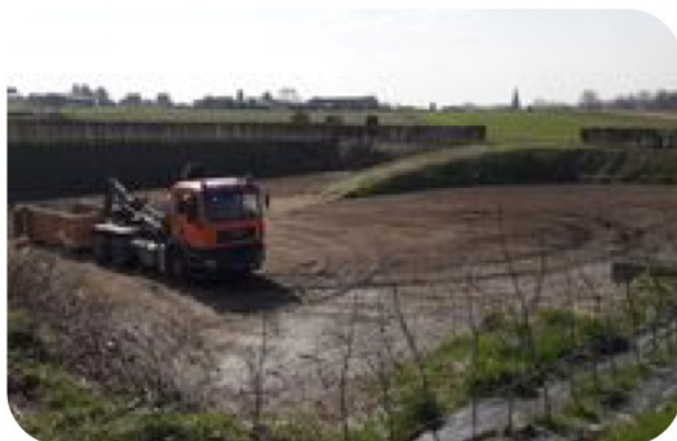
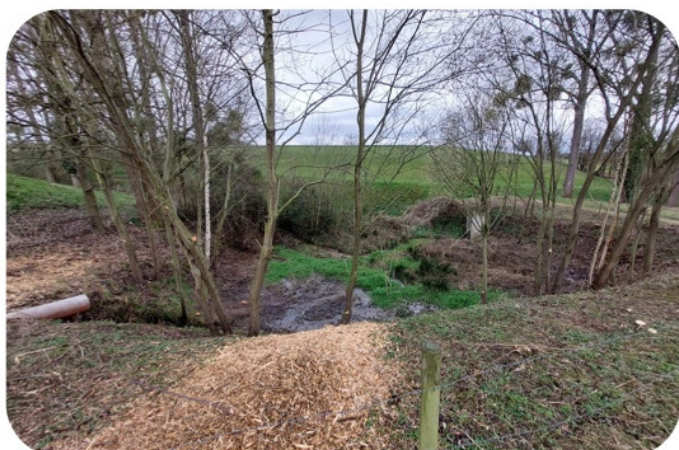
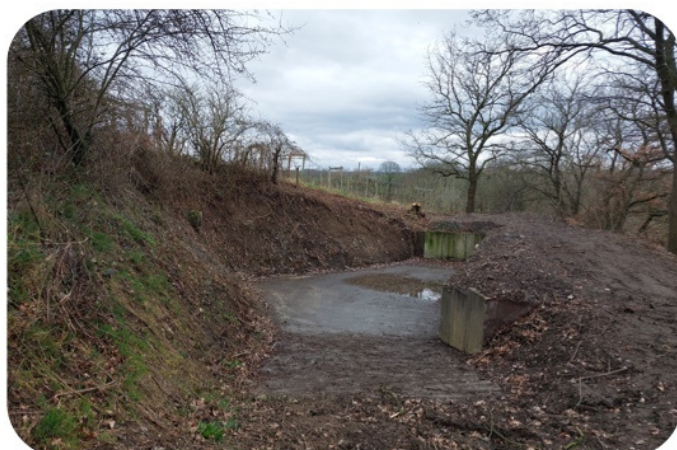
Ainsi, les **bassins d'orage** permettent le stockage de l'eau. Il en existe 9 sur notre commune, situés aux endroits suivants : Thier Saive à Warsage, rue Joseph Muller à Warsage, Au Pery à Dalhem, Chaussée des Wallons à Mortroux, rue de Trembleur à Feneur, rue Laiwisse à Saint-André, rue Craesborn (enterré sous la voirie) à Warsage, Chemin de l'Etang à Warsage et Chemin de Surisse à Bombaye.

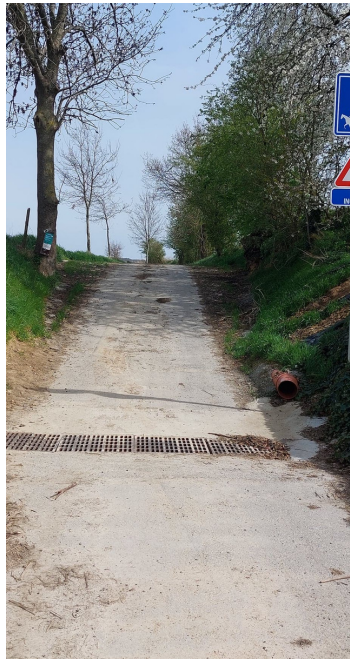
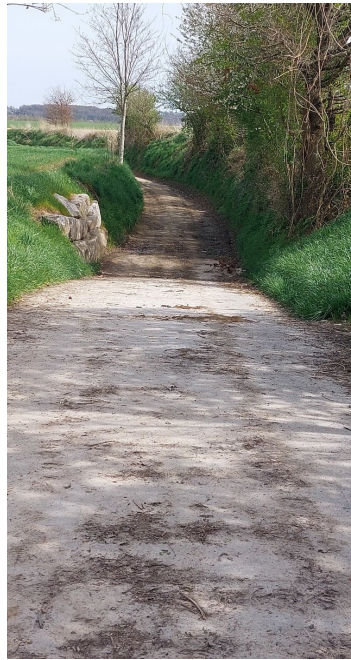
La création de **deux « buttes-réservoirs »** était une solution préconisée par la cellule GISER du SPW pour la **rue de Fouron à Berneau**, qui avait été le siège de coulées boueuses importantes en provenance des cultures en amont lors des inondations de 2018.

Leur efficacité a été démontrée lors des inondations de 2021 : ces buttes ont pleinement joué leur rôle. Elles créent une forme de réservoir comportant un ajutage, permettant de ce fait de temporiser l'écoulement de l'eau pour l'aval.

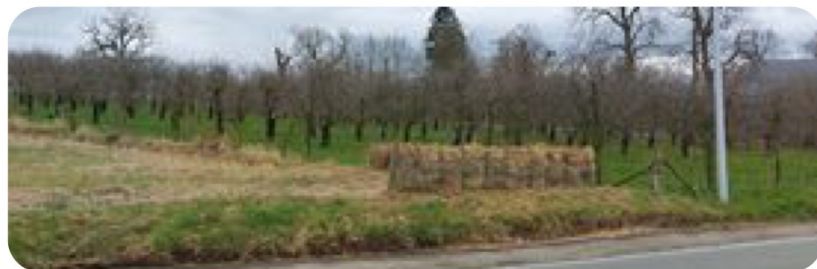
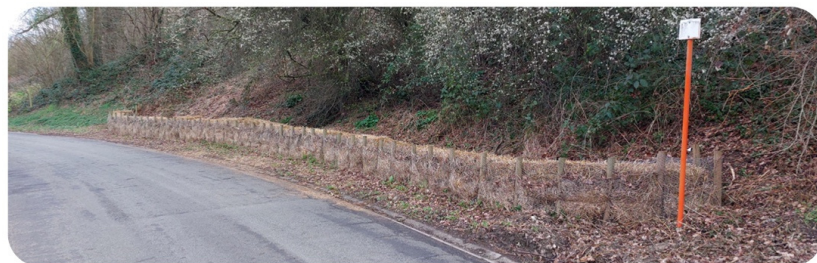
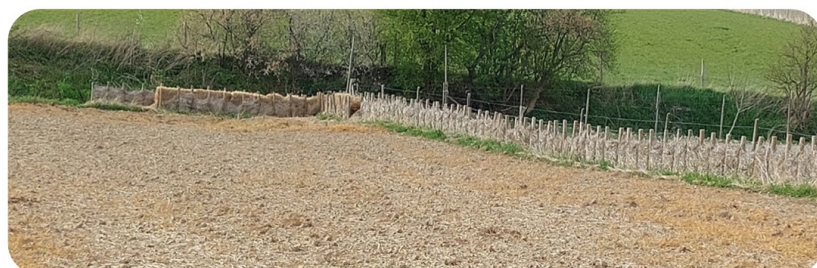
Enfin, en période propice, des **fascines** sont également installées. Il s'agit d'un dispositif composé de branchages et de paille enchevêtrés et assemblés de manière à former un barrage en amont duquel les matériaux fins s'accumulent. Chaque année, nos services installent ces fascines aux endroits stratégiques suivants : à la Petite Bochamps (fascine d'une longueur de plus de 100m), rue Lieutenant Pirard, à Chenestre, rue de Richelle et Thier Saive.

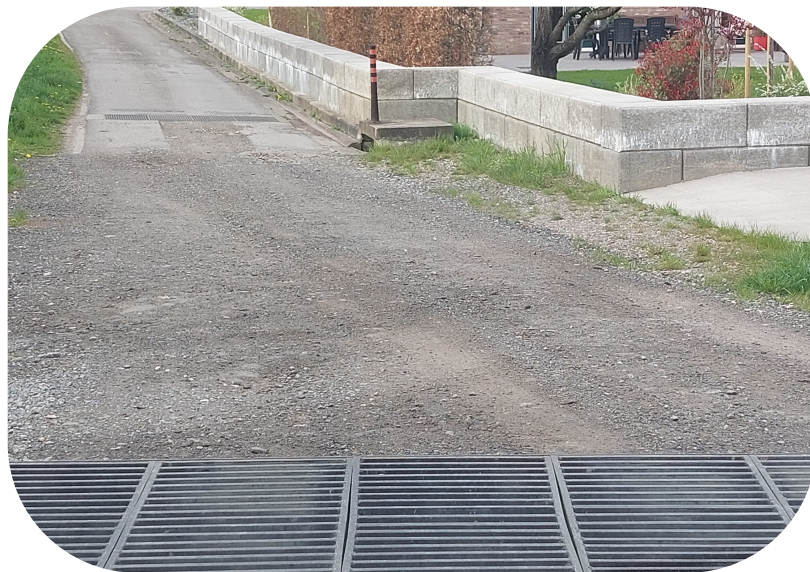
En outre, par le biais d'une convention passée avec un propriétaire privé, la commune a installé un **muret de protection** de 44m de long entre le **Chemin du Bochamps** et l'habitation sise rue de Richelle 11 à **Dalhem** afin de conduire l'eau ruisselant et provenant de l'amont en direction de la grille/avaloir située dans ce chemin, pour une efficacité optimale.
